第23屆公共工程金質獎

「士林主幹管、建國南北路及吉林路次幹管」
之維護管理作業

主辦單位：臺北市政府工務局衛生下水道工程處

臺北市污水下水道
主、次幹管管渠
延壽統包工程(第1期)

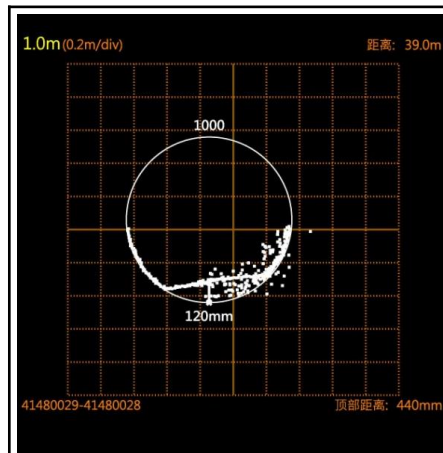
管段編號	41480029~41480028
說明	淤積
等級	1
淤積深度	120
圖片編號	19

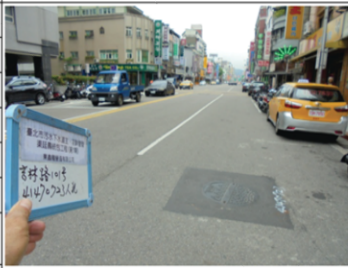
人孔壁	<input checked="" type="checkbox"/> 良好 <input type="checkbox"/> 破損 <input type="checkbox"/> 漏水 <input type="checkbox"/> 腐蝕						
人孔導槽	<input checked="" type="checkbox"/> 有導槽 (<input checked="" type="checkbox"/> 良好 <input type="checkbox"/> 破損 <input type="checkbox"/> 腐蝕) <input type="checkbox"/> 無導槽						
人孔淤積	<input type="checkbox"/> 良好 <input checked="" type="checkbox"/> 淤積 <input type="checkbox"/> 滿水 <input type="checkbox"/> 其他						
障礙	障礙處理	<input checked="" type="checkbox"/> 需要 <input type="checkbox"/> 不需要					
	障礙內容	導槽上有水泥塊					
	解決方案	清理

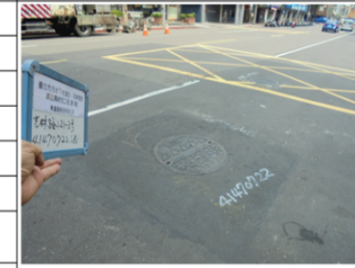
人孔壁	<input checked="" type="checkbox"/> 良好 <input type="checkbox"/> 破損 <input type="checkbox"/> 漏水 <input type="checkbox"/> 腐蝕						
人孔導槽	<input checked="" type="checkbox"/> 有導槽 (<input checked="" type="checkbox"/> 良好 <input type="checkbox"/> 破損 <input type="checkbox"/> 腐蝕) <input type="checkbox"/> 無導槽						
人孔淤積	<input type="checkbox"/> 良好 <input checked="" type="checkbox"/> 淤積 <input type="checkbox"/> 滿水 <input type="checkbox"/> 其他						
障礙	障礙處理	<input checked="" type="checkbox"/> 需要 <input type="checkbox"/> 不需要					
	障礙內容	導槽上有砂包					
	解決方案	清理

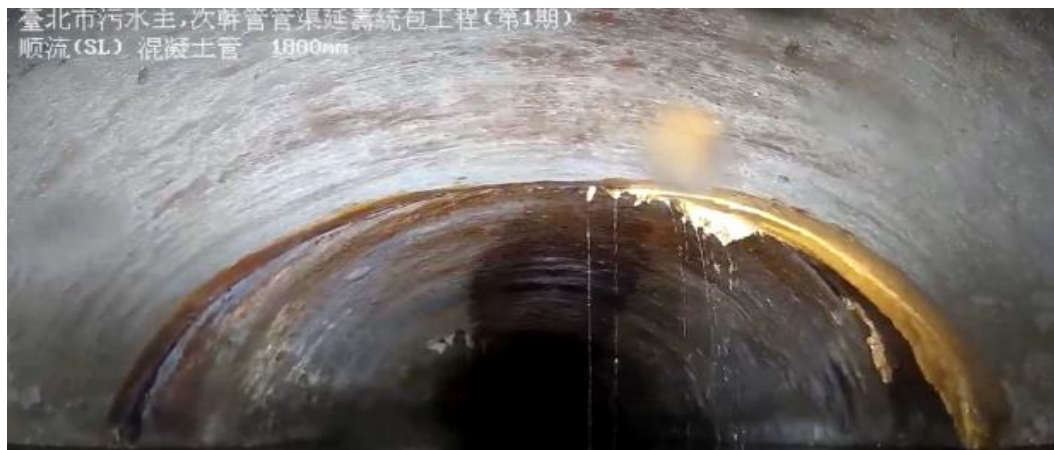
建國南路1段 42450116-424
距離:50.56m 速度:0.04M/S
破損龜裂、滲漏水 (12~3點鐘方向)

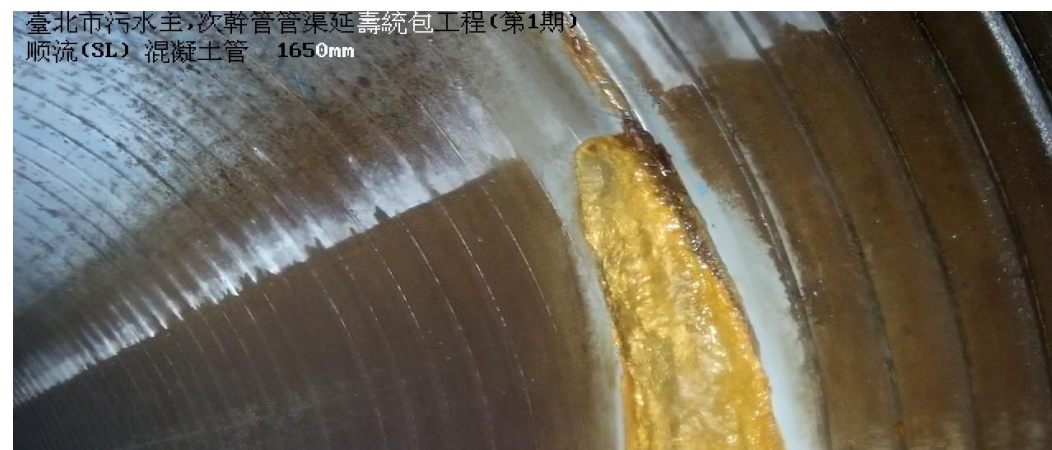
士林主幹管 39540017-3954001
距離:87.34m
破損龜裂、滲漏水 (1~2點鐘方向)

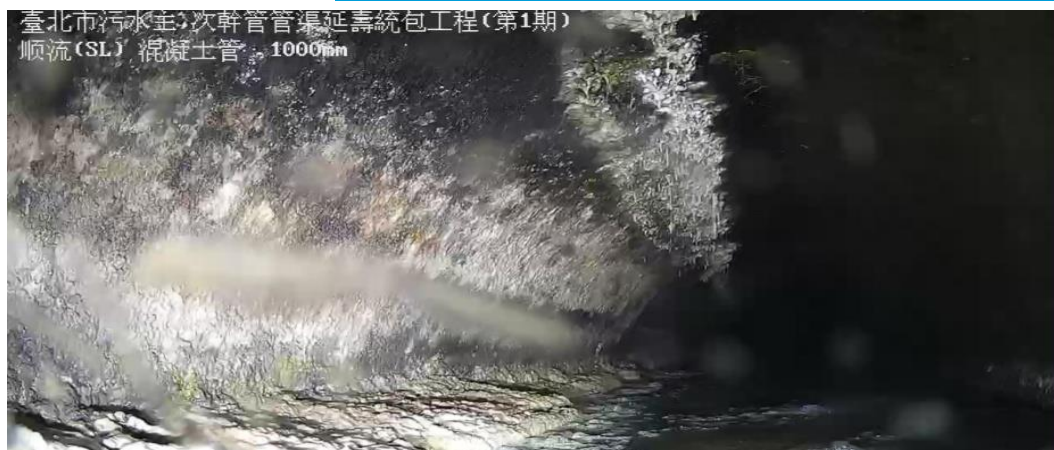
吉林路101號 41470723-414
距離:1.13m
油垢附著 (9~12點鐘方向)

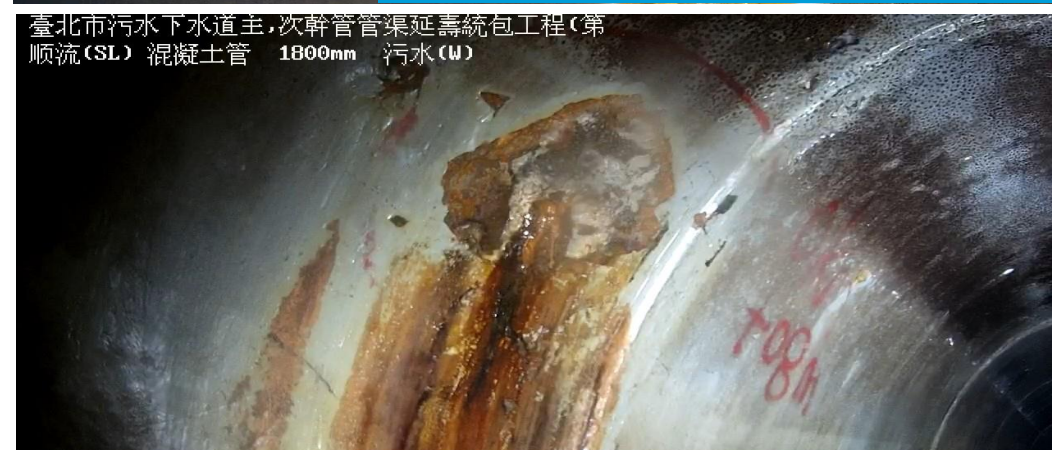
建國南路2段&信義路3段 42436
距離:9.41m
滲漏水 (11-12點鐘方向)

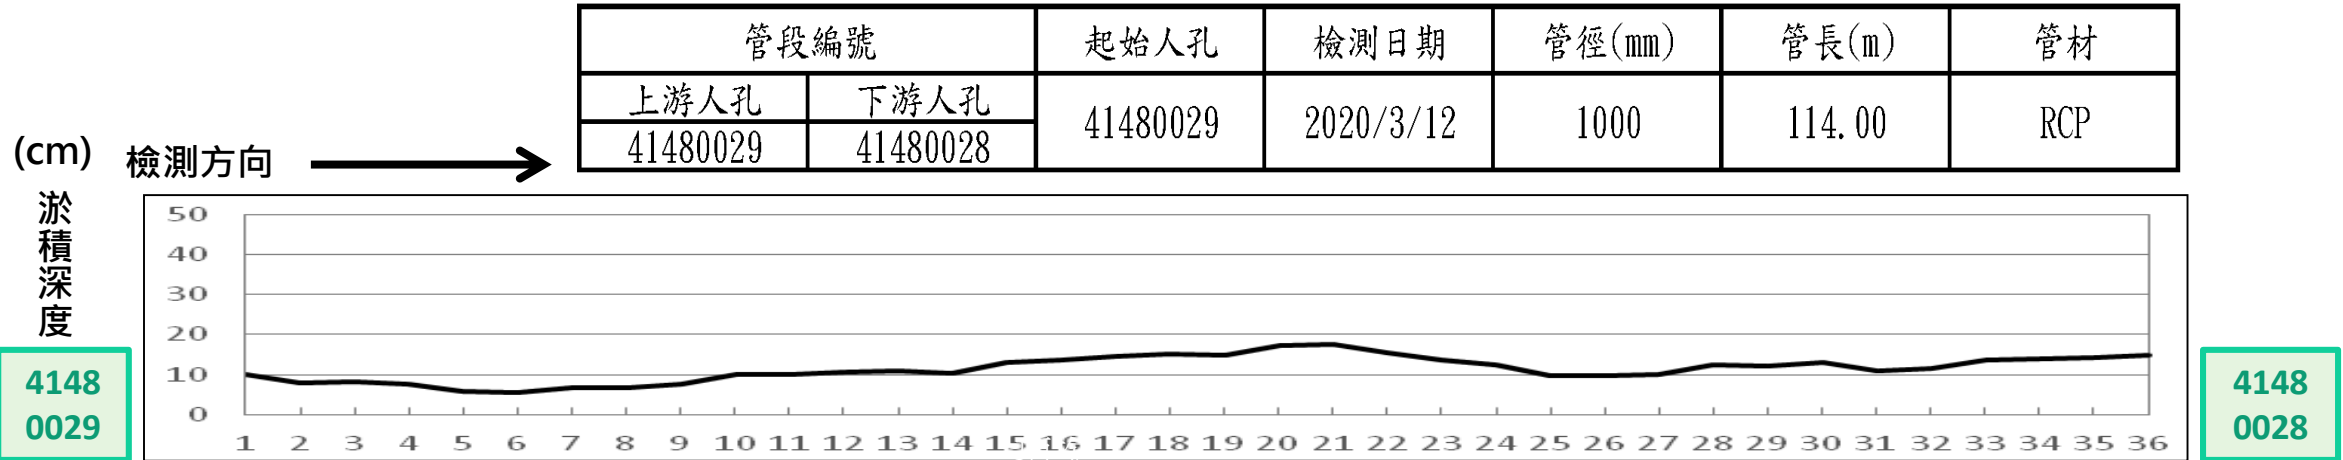
41480029~41480028管段淤積狀況斷面示意圖

項次	總長(m)	淤積深度(mm)	間距(m)	占管徑百分比(%)
1	0.80	100	0	10.00
2	4.10	78	3.3	7.80
3	7.40	81	3.3	8.10
4	10.70	76	3.3	7.60
5	14.00	57	3.3	5.70
6	17.30	54	3.3	5.40
7	20.60	66	3.3	6.60
8	23.90	66	3.3	6.60
9	27.20	75	3.3	7.50
10	30.50	101	3.3	10.10
11	33.80	100	3.3	10.00
12	37.10	105	3.3	10.50
13	40.40	110	3.3	11.00
14	43.70	104	3.3	10.40
15	47.00	131	3.3	13.10
16	50.30	136	3.3	13.60
17	53.60	144	3.3	14.40
18	56.90	153	3.3	15.30
19	60.20	148	3.3	14.80

20	63.50	174	3.3	17.40	
21	66.80	176	3.3	17.60	
22	70.10	156	3.3	15.60	
23	73.40	136	3.3	13.60	
24	76.70	125	3.3	12.50	
25	80.00	98	3.3	9.80	
26	83.30	98	3.3	9.80	
27	86.60	100	3.3	10.00	
28	89.90	123	3.3	12.30	
29	93.20	122	3.3	12.20	
30	96.50	129	3.3	12.90	
31	99.80	108	3.3	10.80	
32	103.10	116	3.3	11.60	
33	106.40	136	3.3	13.60	
34	109.70	139	3.3	13.90	
35	113.00	141	3.3	14.10	
36	114.00	149	1	14.90	
總長(m)	114.00	平均淤積(mm)	114	平均百分比(%)	11.4

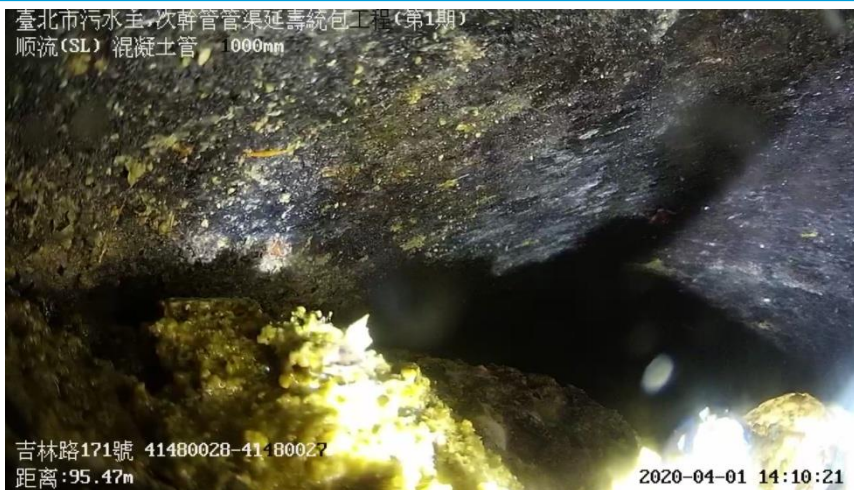
管段：41480028~41480027

缺陷距離：95.47M~113.58M

缺陷長度：18.11M

缺陷等級：1

缺陷名稱：油垢附著

缺陷描述：油垢附著

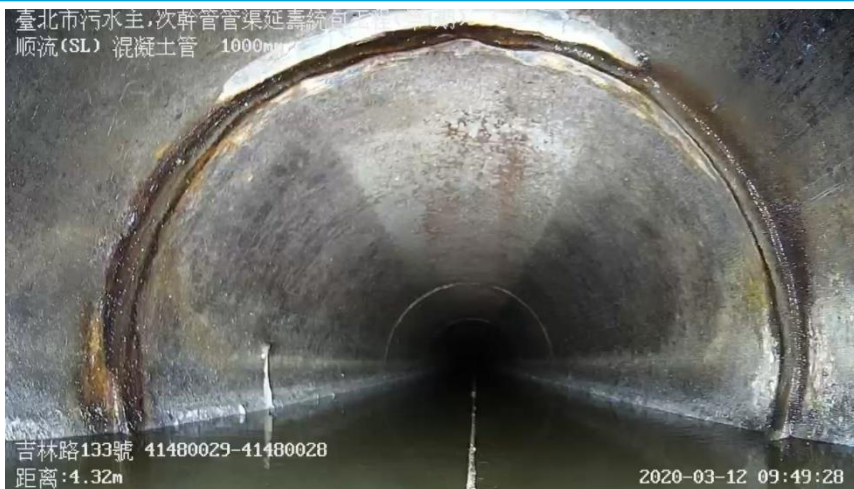
管段：41480029~41480028

缺陷距離：4.28M

缺陷長度：0M

缺陷等級：1

缺陷名稱：漏水

缺陷描述：漏水

- 一、本次7個管段內損壞情況有3處有表面管接頭防水層脫落情形，在管段編號38530054，惟目前沒有滲漏水情況，此部分暫不予以修繕；另外針對管段編號41480029出現的背填孔，因其無滲水情況，不足以影響管線使用情況，因此暫不予修繕。
- 二、本次7個管段，各管段損壞數量總計未超過8處，即未達到全段更新的標準，因此本次修繕僅採局部修繕-不銹鋼環片內襯修補工法進行，數量經計算共計1處；針對破損、龜裂、漏水的情形進行修繕，其皆位於管段編號41480029內。
- 三、另外有關本次檢視管段出現淤積、油脂結塊的部分，則暫不予清理，惟若屬於上述要進行不銹鋼環片內襯修補工法進行修繕區域者，則須進行清理，相關費用已包含於不銹鋼環片內襯修補工法費用內。
