# 第23屆 金質獎評選

鐵路行車安全改善六年計畫  
宜蘭線第三雙溪及新社橋改建工程

承攬廠商簡報

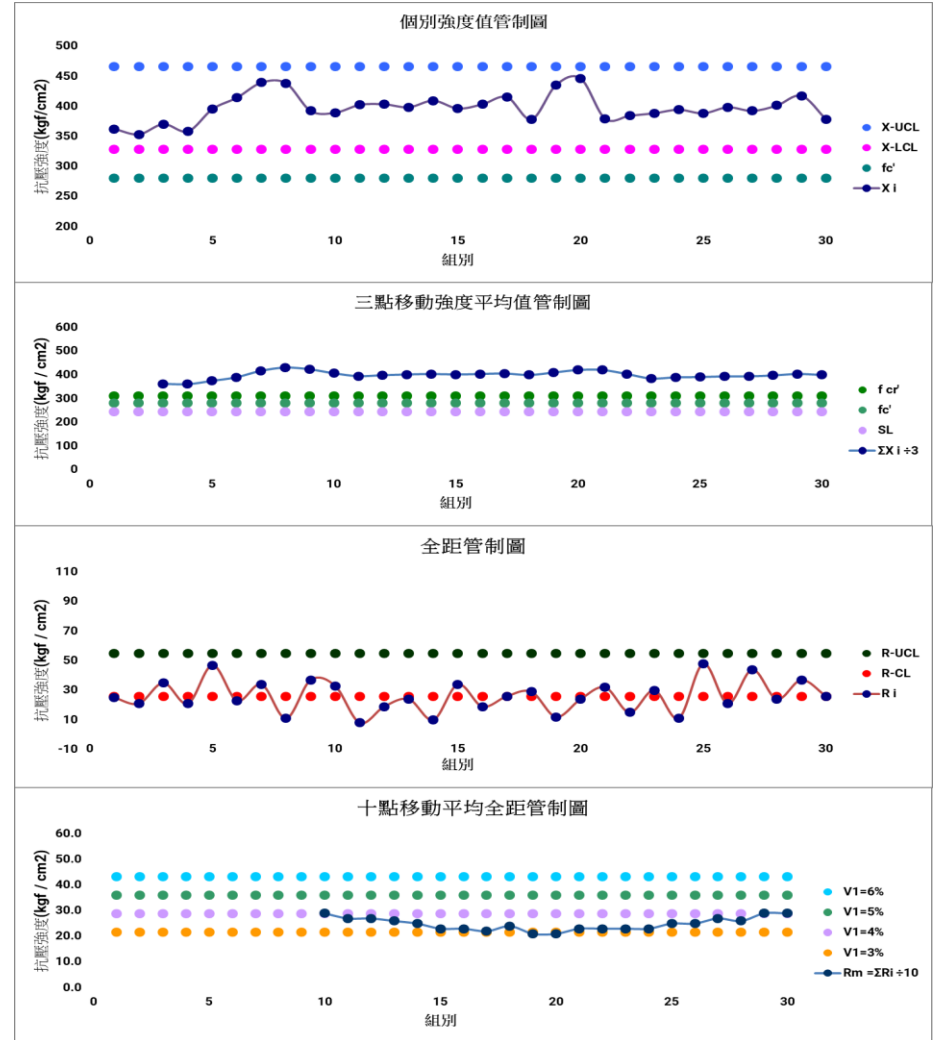
### 30組混凝土試體管控制統計分析

## 30組混凝土抗壓強度統計分析屬最好的「極優等級」

工地試驗間隔控制:  $R_m = V_1 + d_2 \cdot f'_{cr}$

$V_1 < 3\%$  (極佳)  $R_m < 0.06978f'_{cr}$

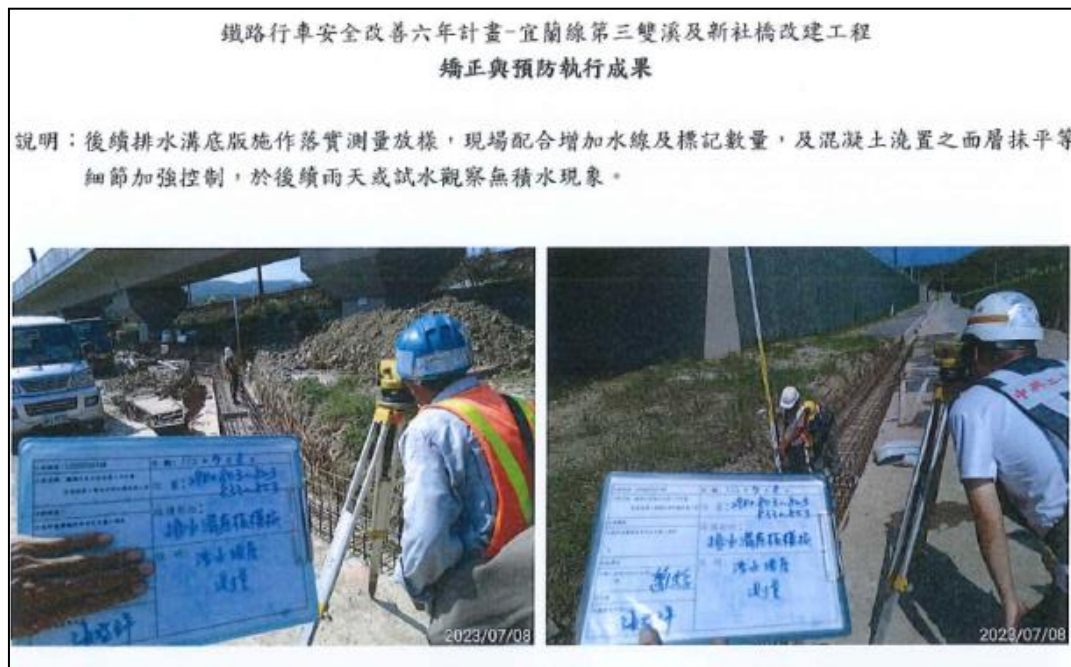
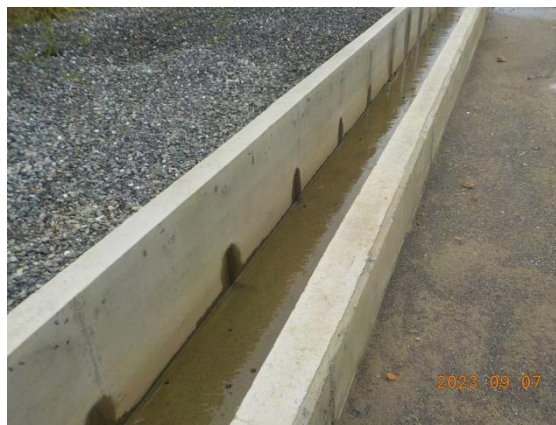
## 針對排水溝混凝土完成面洩水坡度，於112.6.16進行矯正預防措施

旭盛營造有限公司				
異常矯正與預防處理紀錄表				
發生單位	1. 施工組 2. 盛豐工程行	發生日期	112.6.16	登錄編號 A152-112-002
異常現象與原因： <input type="checkbox"/> 重大損失或損害商譽 <input checked="" type="checkbox"/> 連續三次不合格 <input type="checkbox"/> 主要工程瑕疵 <input type="checkbox"/> 進度落後 <input type="checkbox"/> 重大工安事故 <input type="checkbox"/> 潛在異常				
混凝土面洩水坡度已連續發生不佳之情況，初判因素如下： 1. 施工人員作業草率，高程、厚度及平整度控管不佳。 2. 混凝土澆置速率控制不當及震動棒搗實時間不當，造成部分完成面有略為下沉。				
矯正與預防措施：

重複性品質缺失  
經矯正預防處置後  
無積水現象

1. 要求施作工班切勿草率作業，並避免作業人員過度頻繁更換。 2. 現場人員針對施作環節應落實自主檢查，有關混凝土澆置速度及震動棒搗實，應詳細核對是否符合規定。 3. 為增加精準度控制，現場配合增加水線及標記數量。 4. 必要時可先行試水或兩天後觀察，若有積水情形，應即修改調整完成面之洩水度。				
矯正期限：112.7.20				
審查結果： <input checked="" type="checkbox"/> 同意 <input type="checkbox"/> 其他單位：				
工程師	品管工程師	工地主任		
張志輝 8/21 1120	林國宏 8/21 1130 林政輝 11/20	吳承益 8/21 1180		
改善結果評估： <input checked="" type="checkbox"/> 符合要求，可結案 <input type="checkbox"/> 其他說明：				
後續排水溝底版施作落實測量放樣，現場配合增加水線及標記數量，及混凝土澆置之面層抹平等細節加強控制，於後續兩天或試水觀察無積水現象。				
工程師	品管工程師	工地主任		
張志輝 8/21 1540	林國宏 8/21 1630 林政輝 7/19 1620	吳承益 02/19 1670

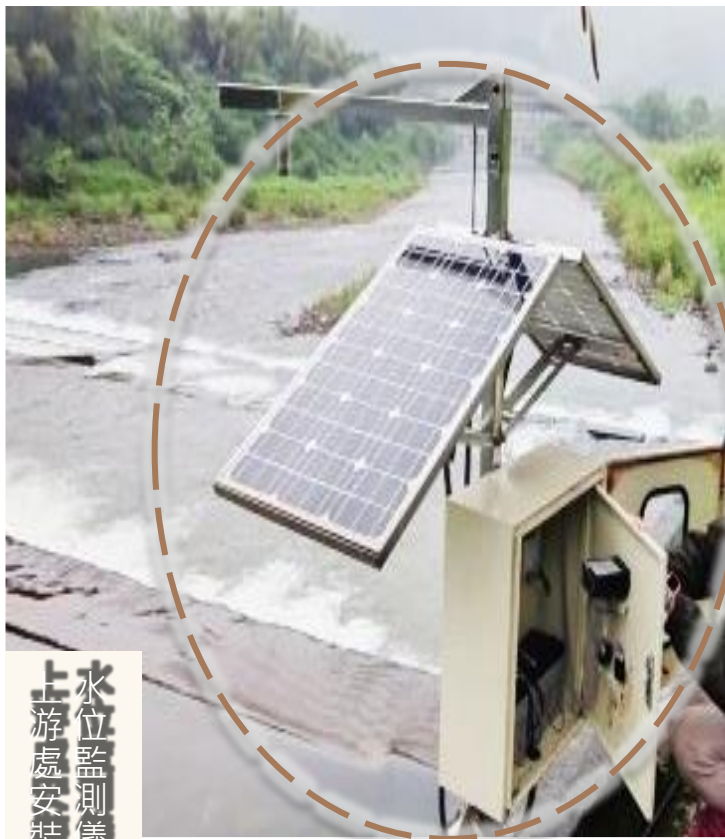
於上游處設置水位監測儀及自動發報器

上游公館橋設置水位監測儀及自動發報器，可提早63分鐘因應

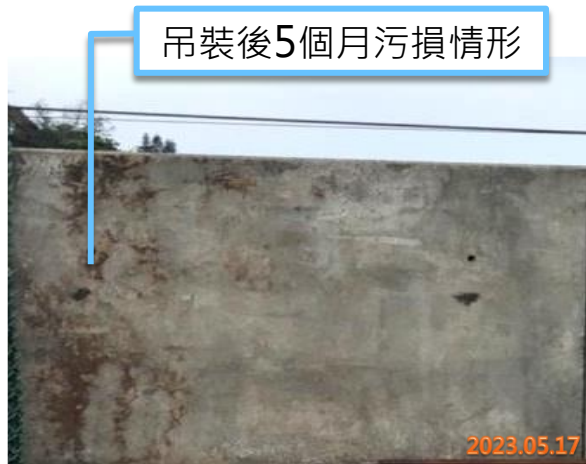
胸牆安裝階段外觀

因工區多雨潮濕且近海，環境氣候因素造成混凝土污損嚴重，  
胸牆以抗污耐候性佳之油性平光水泥漆噴塗優化

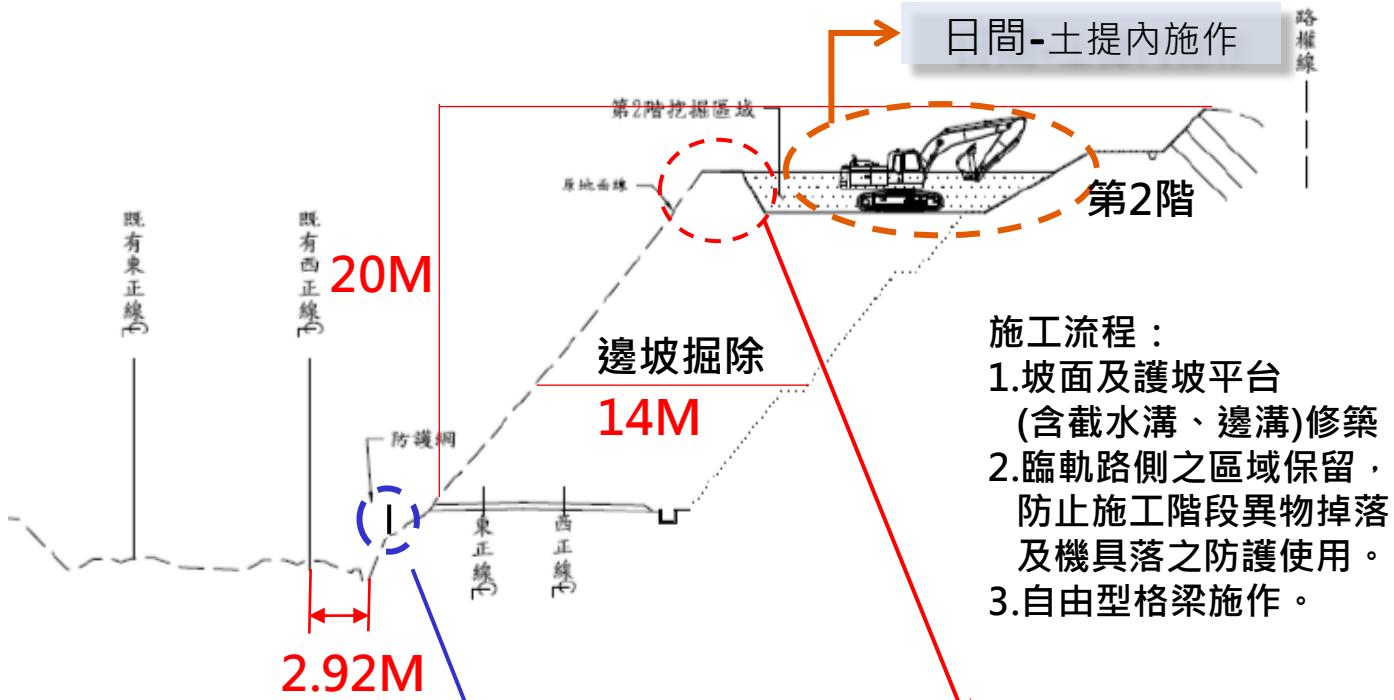
- 因應措施：
- 1.分段施工  
(分5階日夜施工)
  - 2.底層攔截網設置
  - 3.護坡平台挖掘  
(日間施工)
  - 4.軌道側土堤保留
  - 5.自由型格梁施作
  - 6.夜間挖掘土堤  
(夜間施工)
  - 7.進行下階段施作

- 施工流程：
- 1.坡面及護坡平台  
(含截水溝、邊溝)修築
  - 2.臨軌路側之區域保留，  
防止施工階段異物掉落  
及機具落之防護使用。
  - 3.自由型格梁施作。
