第23屆公共工程金質獎評審簡報

小艇大隊官兵生活暨辦公大樓新建工程

統包廠商：一功營造股份有限公司(代表廠商)
和也建築師事務所
正昇水電工程有限公司
升鴻水電股份有限公司
鼎立開發有限公司

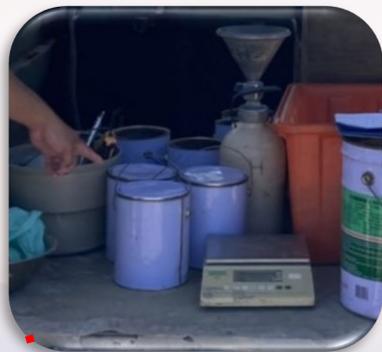
原土取樣材料由實驗室
取樣人員帶回

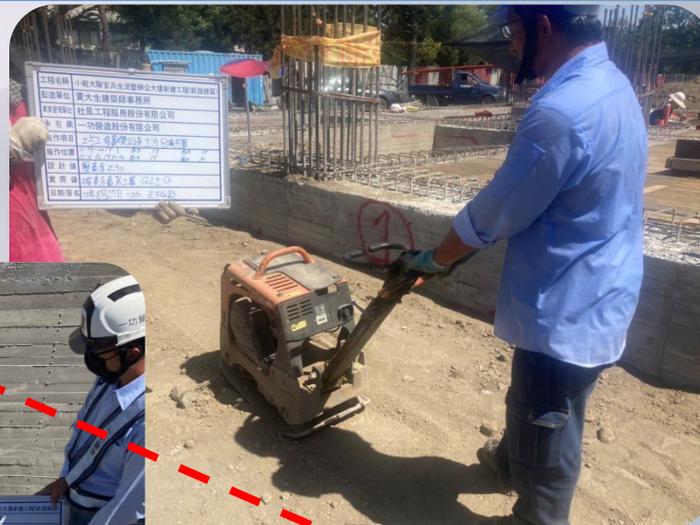
原土回填夯實

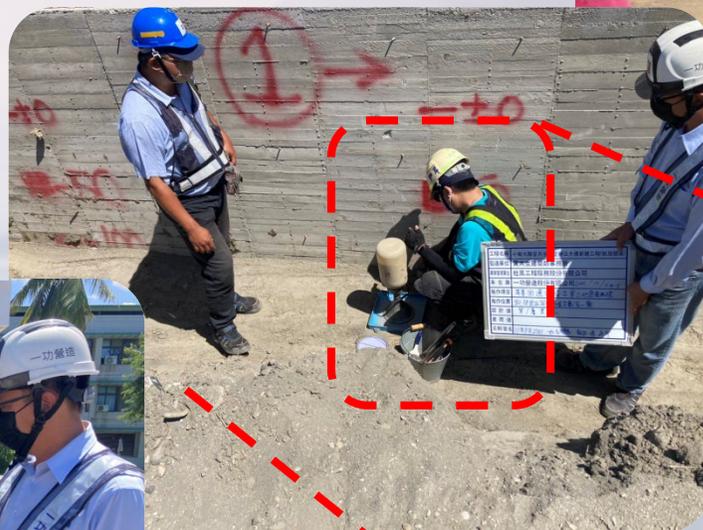
工地密度試驗材料取樣

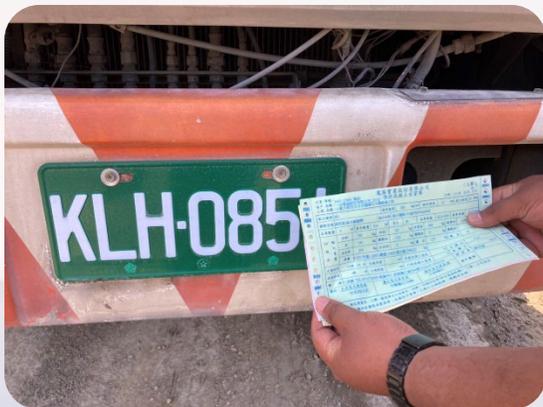
出貨單與車輛比對

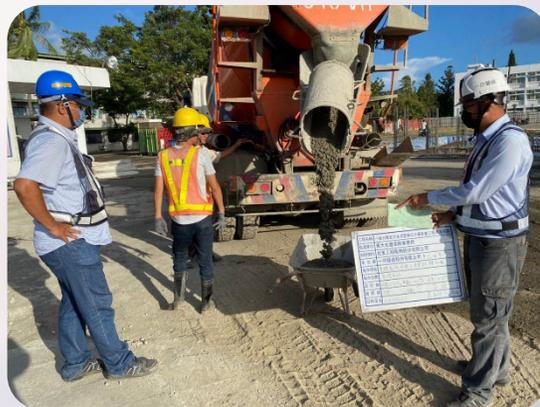
混凝土材料取樣

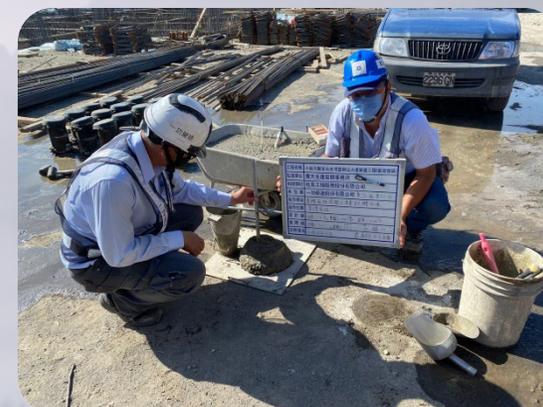
混凝土坍度試驗

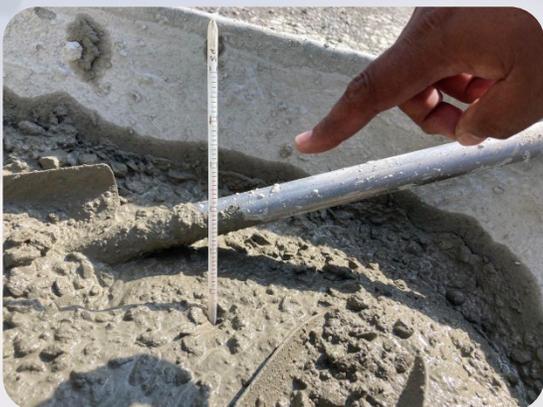
混凝土溫度量測

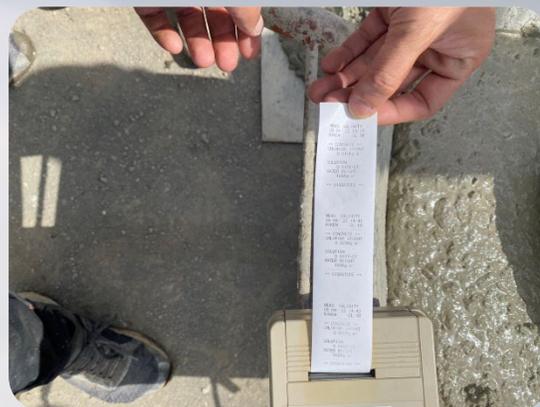
混凝土氯離子檢測

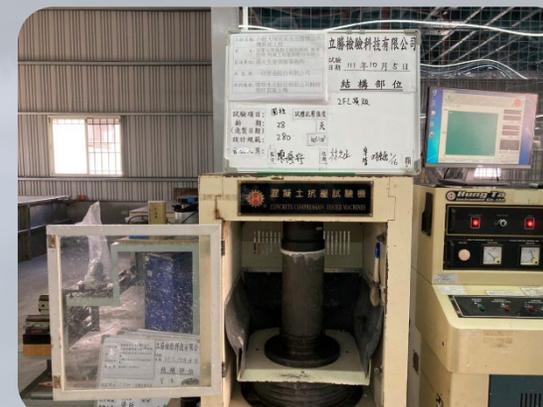
混凝土試體抗壓試驗

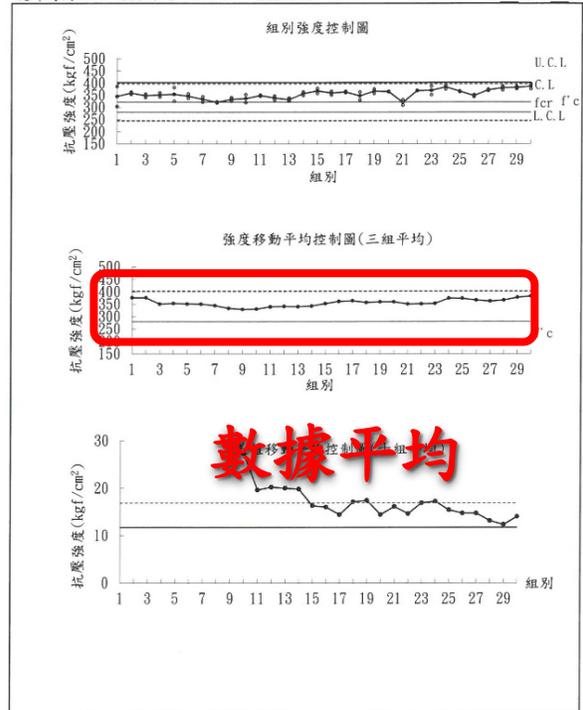
統計組數n=	30	Rm=fcr*V1*d ₂	16.85
ΣX=	10642	組內全距平均值R=ΣR / n	18.57
平均強度 \bar{X} =	355	組內標準差σ I=R / d ₂	16.46
標準差σ=	17.72	組內變異係數VI=(σ / \bar{X})*100%	4.64%
變異係數V=(σ / \bar{X})*100%	5.00%	連續十組全距平均值	11.72
		d ₂ =	1.128

標準差評估(kg/cm ²)	組內變異係數	混凝土品質控制等級
極優：σ < 28.1	VI < 3%	標準差σ = √(Σ(Xi-X)² / (n-1)) = 17.72
甚佳：28.1 ≤ σ < 35.2	VI = 3%~4%	(一般施工)等級：(屬極優等級)
良好：35.2 ≤ σ < 42.2	VI = 4%~5%	組內變異係數VI=(σ / \bar{X})*100% = 4.64%
普通：42.2 ≤ σ < 49.2	VI = 5%~6%	混凝土品質控制上限 LCL = \bar{X} + 2.33S = 396
不良：σ > 49.2	VI > 6%	混凝土品質控制下限 LCL = \bar{X} - 3S = 245

混凝土抗壓強度曲線圖

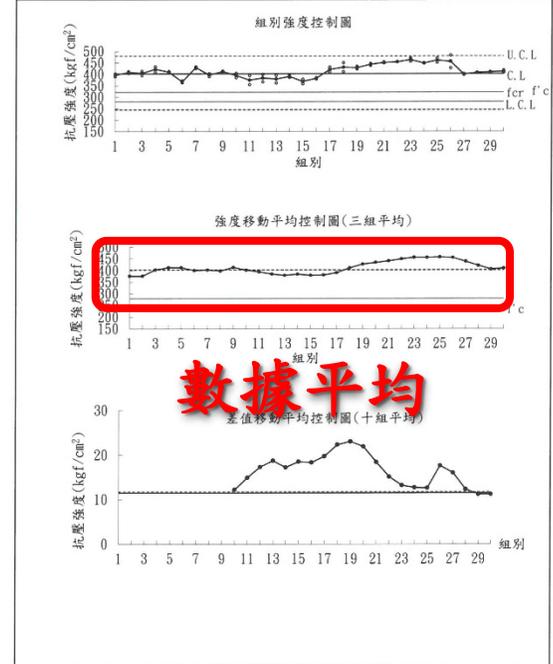
統計組數n= 30
 $\Sigma X = 12400$
 平均強度 $\bar{X} = 413$
 標準差 $\sigma = 28.19$
 變異係數 $V = (\sigma / \bar{X}) * 100\% = 6.82\%$

標準差評估(kg/cm ²)	組內變異係數	混凝土品質控制等級
極優: $\sigma < 28.1$	$V_1 < 3\%$	標準差 $\sigma = \sqrt{(\Sigma(X_i - \bar{X})^2) / (n-1)} = 28.19$
甚佳: $28.1 \leq \sigma < 35.2$	$V_1 = 3\% - 4\%$	(一般施工)等級: (屬 甚佳 等級)
良好: $35.2 \leq \sigma < 42.2$	$V_1 = 4\% - 5\%$	組內變異係數 $V_1 = (\sigma I / \bar{X}) * 100\% = 3.24\%$
普通: $42.2 \leq \sigma < 49.2$	$V_1 = 5\% - 6\%$	混凝土品質控制上限 $UCL = \bar{X} + 2.33\sigma = 479$
不良: $\sigma > 49.2$	$V_1 > 6\%$	混凝土品質控制下限 $LCL = \bar{X} - 3\sigma = 245$

混凝土抗壓強度曲線圖

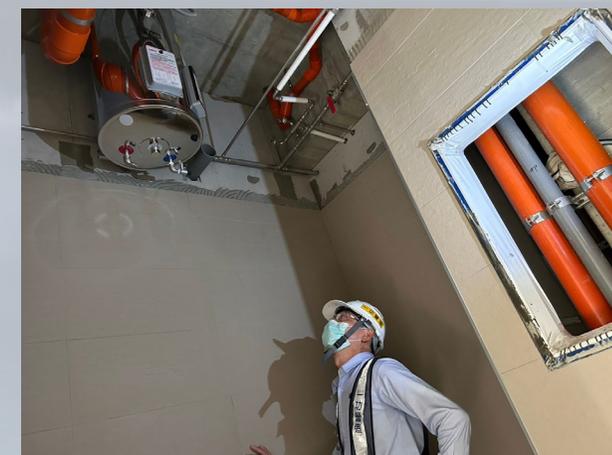
項次	督察日期	督察內容	備註
14	112.02.28	1. 施工指導 ：凱旋營區1F輕隔間牆灌輕質砂漿，牆高約345cm，現場分兩次灌漿以防側壓力過大造成板材變形，灌漿完成之部份以木槌輕敲，確認內側均為滿漿，執行情形良好。 2. 危險之虞 ：現場發現吊料口防墜門未確實關緊，已要求立即改善。	改善完成
15	112.03.29	1. 施工指導 ：平海營區2F輕隔間批土，發現部份批土有漏掉未確實檢查，經提醒後有立即改善。 2. 危險之虞 ：無發現有立即危險之虞，提醒通道上不得有雜物，以確保行走安全。	改善完成
16	112.04.25	1. 施工指導 ：凱旋營區1F壁磚貼飾，經比對磁磚計畫與現場貼飾符合，另貼飾完成面平坦度佳，磚縫寬度均一，執行情形良好。	
17	112.05.16	1. 施工指導 ：凱旋營區廁所防水施工均有依照施工計畫執行，並且每一道均有自主檢查留存紀錄，執行情形良好。	
18	112.06.28	1. 施工指導 ：凱旋營區外牆泥作，西側一樓外牆正進行水泥砂漿打底，已完成部份以直規檢查平整度均符合標準 2. 危險之虞 ：發現東側施工架上有雜物未清除，已要求工地人員立即清理訖。	改善完成
19	112.07.29	1. 施工指導 ：凱旋營區外牆粉光，目視檢查陰角之粉光品質均複，以直尺及垂直尺檢驗直角與平整度均符合標準。	
20	112.08.23	1. 施工指導 ：凱旋營區之電能熱水器安裝情況，其吊架與熱水器均符合送審資料，安裝情形準確穩固，執行情形良好。

➤ 督察熱水器安裝執行情形

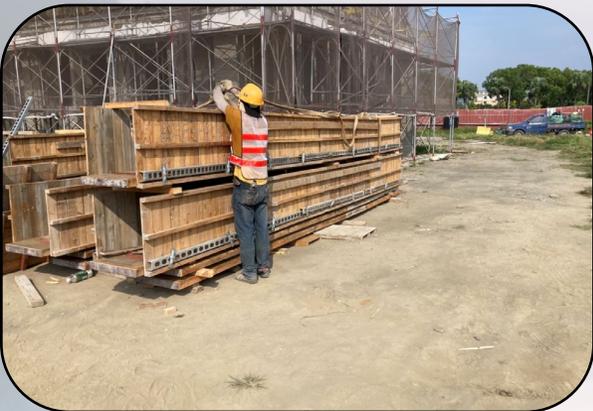
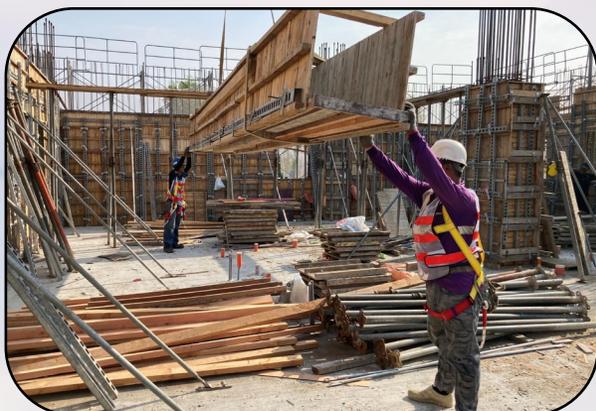
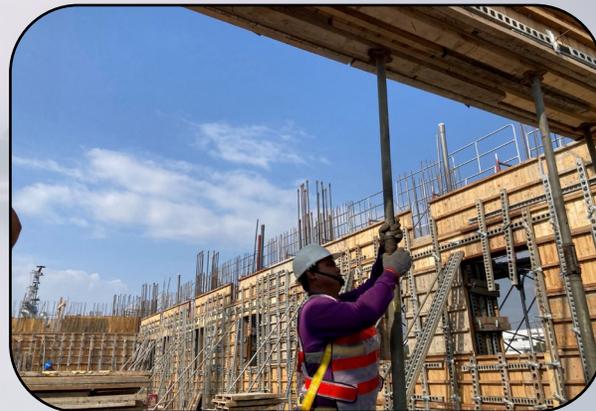
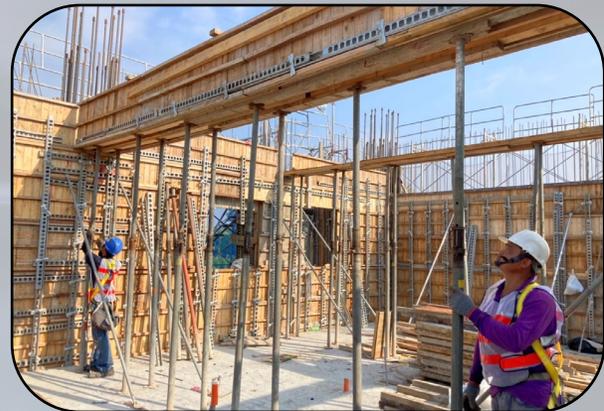
樑模預組吊裝減少高處作業，降低工安危害

樑模預組

吊運組裝

定點支撐

組裝完成

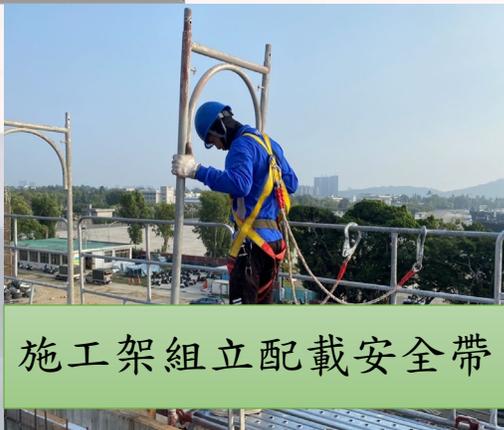
施工架組立配載安全帶

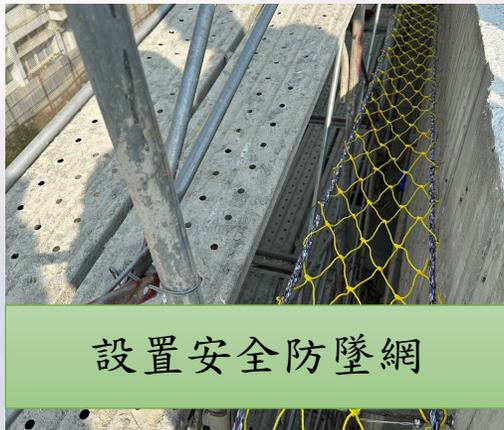
設置安全防墜網

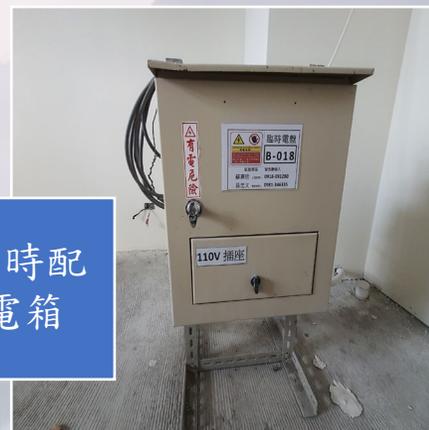
臨時配
電箱

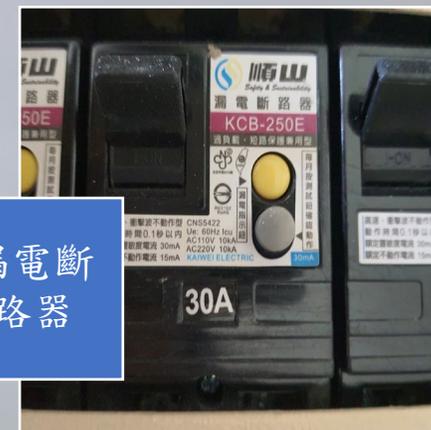
漏電斷
路器

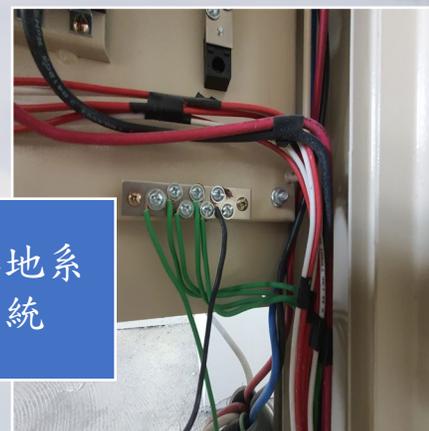
接地系
統

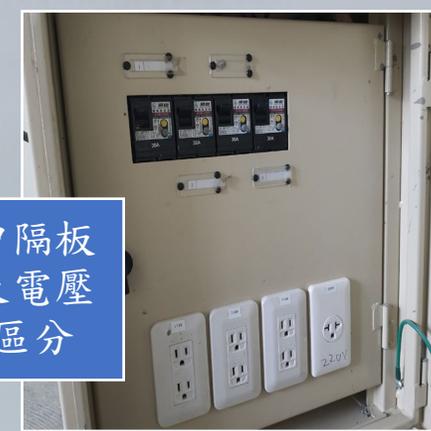
中隔板
及電壓
區分
