行政院公共工程委員會  
「第23屆金質獎」評選施工單位簡報

大潭電廠增建燃氣複循環機組發電計畫  
大潭電廠暨林口電廠端既設161kV開關場  
設備增設工程

報告單位：中興電工機械股份有限公司

報告日期：中華民國 112年10月02日

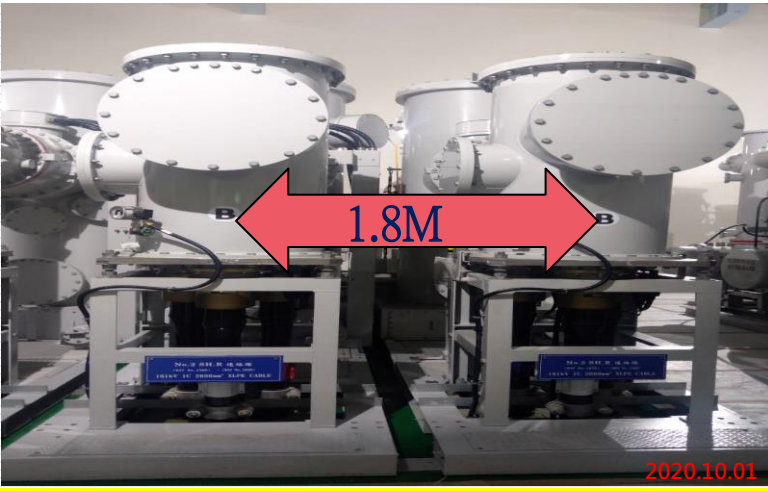
中世代型1.8M 161kV GIS (2000~2004年)

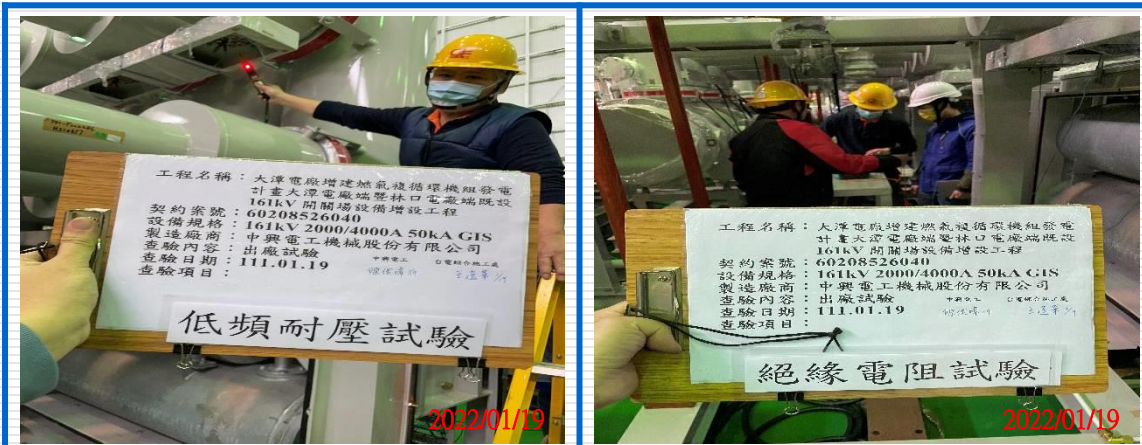
GIS設備廠驗(低頻耐壓試驗及絕緣電阻試驗)

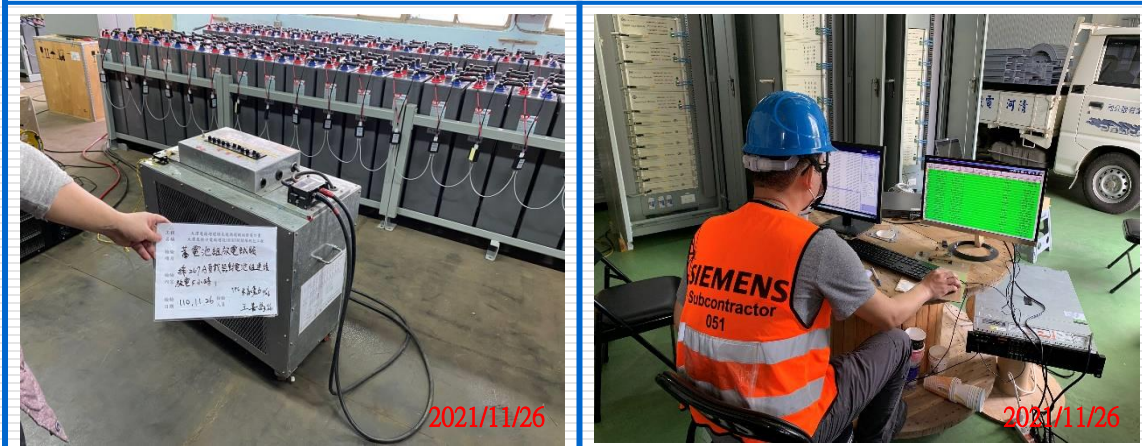
設備廠驗(電池放電試驗及RTU測試)

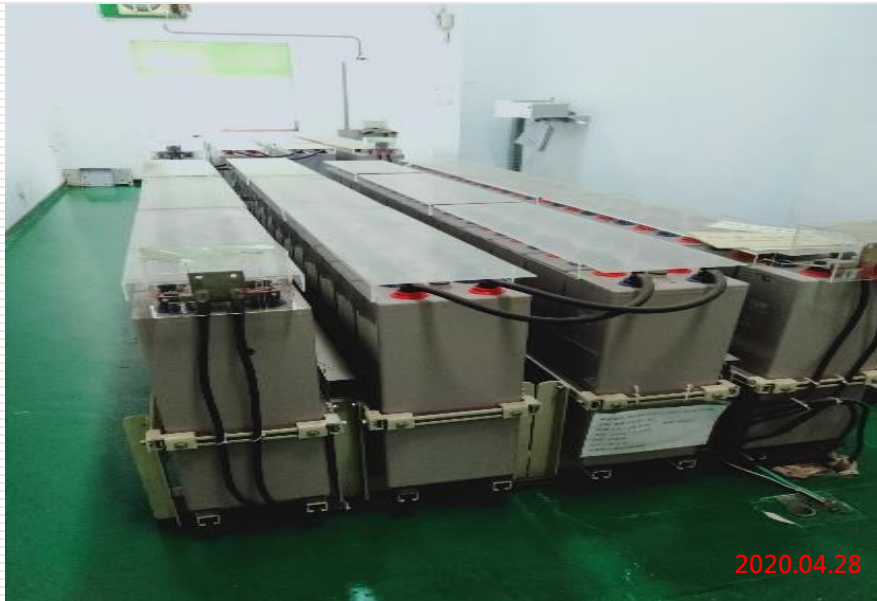
電池組	容量	維護	可靠度
既有鉛酸電池組	1500AH	配置排列方式不佳，中間電池維護及檢修不易	2010年前舊技術產品
新設鉛酸電池組	1680AH	留設維護空間，方便維護及檢修。	最新製程技術產品，可靠度高

既有鉛酸電池組

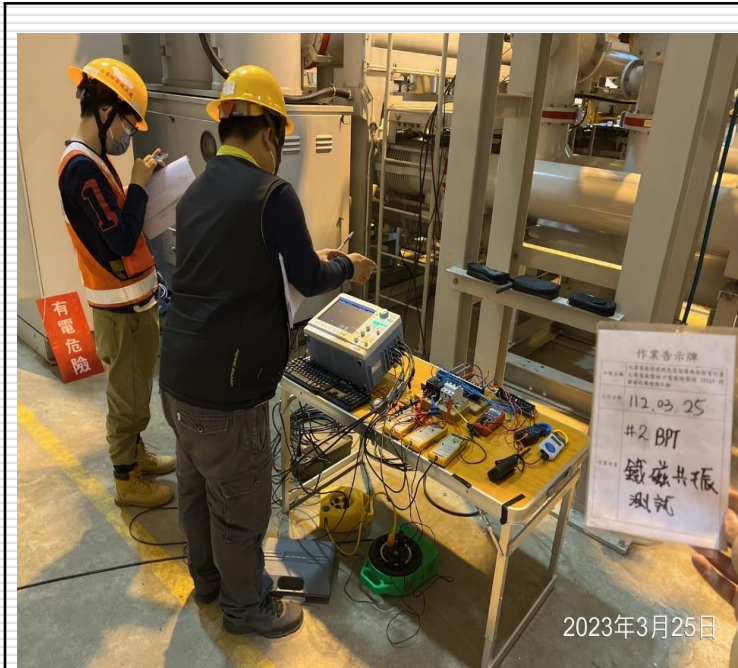
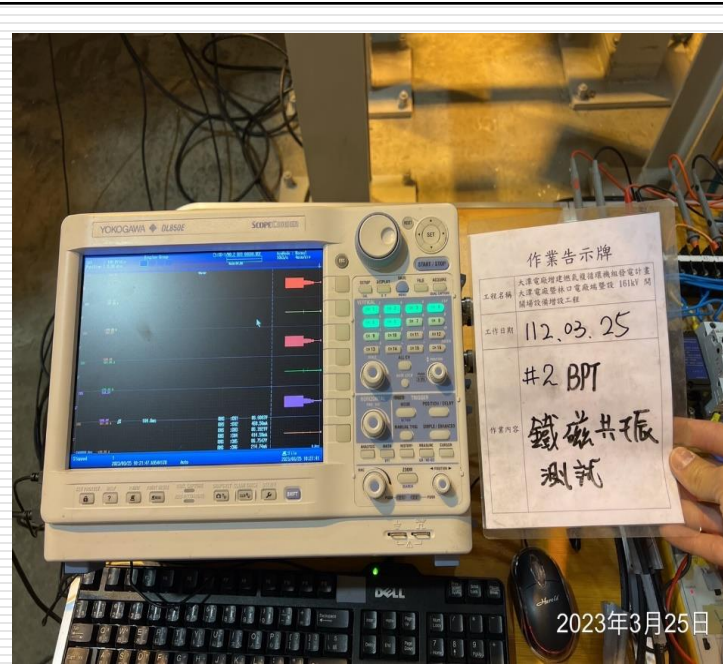
- 經測試驗證，匯流排進行八次停、復電操作，**共振抑制器(ZD)**均能有效抑制共振現象。

161kV GIS設備鐵磁共振測試驗證

表一：鐵磁共振試驗結果

編號	操作程序	試驗開始時間	有無鐵磁共振發生	備註說明
A1	程序一 NO.1 匯流排 停電作業	3/20 15:00	有共振現象，ZD(1.0Ω)抑制成功。 A相共振約：0.078 s B相共振約：0.219 s C相共振約：0.113 s	試驗量測波形詳附件三 A1 A相正常無異狀，ZD為1.0Ω B相正常無異狀，ZD為1.0Ω C相正常無異狀，ZD為1.0Ω
A2	程序二 NO.1 匯流排 復電作業	3/20 16:00	有共振現象，ZD(1.0Ω)抑制成功。 A相共振約：0.000 s B相共振約：0.051 s C相共振約：0.045 s	試驗量測波形詳附件三 A2 A相正常無異狀，ZD為1.0Ω B相正常無異狀，ZD為1.0Ω C相正常無異狀，ZD為1.0Ω
A3	程序三 NO.2 匯流排 停電作業	3/25 10:00	有共振現象，ZD(1.0Ω)抑制成功。 A相共振約：0.356 s B相共振約：0.325 s C相共振約：0.119 s	試驗量測波形詳附件三 A3 A相正常無異狀，ZD為1.0Ω B相正常無異狀，ZD為1.0Ω C相正常無異狀，ZD為1.0Ω
A4	程序四 NO.2 匯流排 復電作業	3/25 11:00	有共振現象，ZD(1.0Ω)抑制成功。 A相共振約：0.113 s B相共振約：0.051 s C相共振約：0.017 s	試驗量測波形詳附件三 A4 A相正常無異狀，ZD為1.0Ω B相正常無異狀，ZD為1.0Ω C相正常無異狀，ZD為1.0Ω
A5	程序五 NO.3 匯流排 停電作業	3/24 10:15	有共振現象，ZD(1.0Ω)抑制成功。 A相共振約：0.120 s B相共振約：0.091 s C相共振約：0.316 s	試驗量測波形詳附件三 A5 A相正常無異狀，ZD為0.9Ω B相正常無異狀，ZD為1.0Ω C相正常無異狀，ZD為1.0Ω
A6	程序六 NO.3 匯流排 復電作業	3/24 10:40	有共振現象，ZD(1.0Ω)抑制成功。 A相共振約：0.027 s B相共振約：0.000 s C相共振約：0.032 s	試驗量測波形詳附件三 A6 A相正常無異狀，ZD為0.9Ω B相正常無異狀，ZD為1.0Ω C相正常無異狀，ZD為1.0Ω

A7	程序七 NO.4 匯流排 停電作業	3/21 10:40	有共振現象，ZD(1.0Ω)抑制成功。 A相共振約：0.127 s B相共振約：0.050 s C相共振約：0.115 s	試驗量測波形詳附件三 A7 A相正常無異狀，ZD為0.9Ω B相正常無異狀，ZD為0.9Ω C相正常無異狀，ZD為0.9Ω
A8	程序八 NO.4 匯流排 復電作業	3/21 11:00	有共振現象，ZD(1.0Ω)抑制成功。 A相共振約：0.115 s B相共振約：0.027 s C相共振約：0.072 s	試驗量測波形詳附件三 A8 A相正常無異狀，ZD為0.9Ω B相正常無異狀，ZD為0.9Ω C相正常無異狀，ZD為0.9Ω

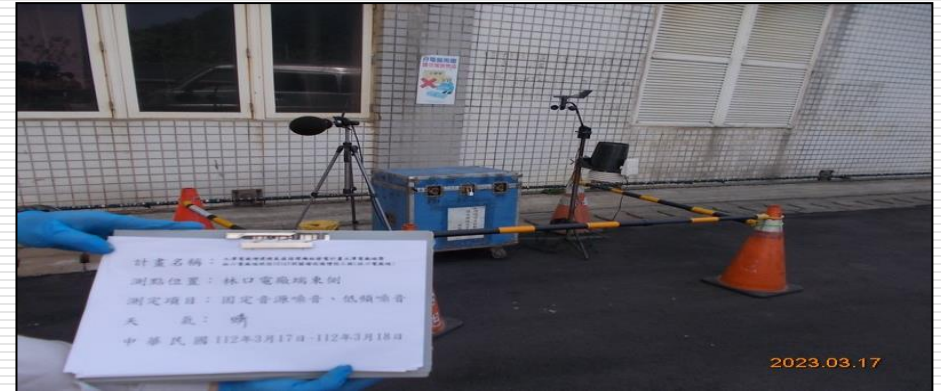
### ● 噪音量測

量測最大值：61.4dB  
環保署標準值：<70dB

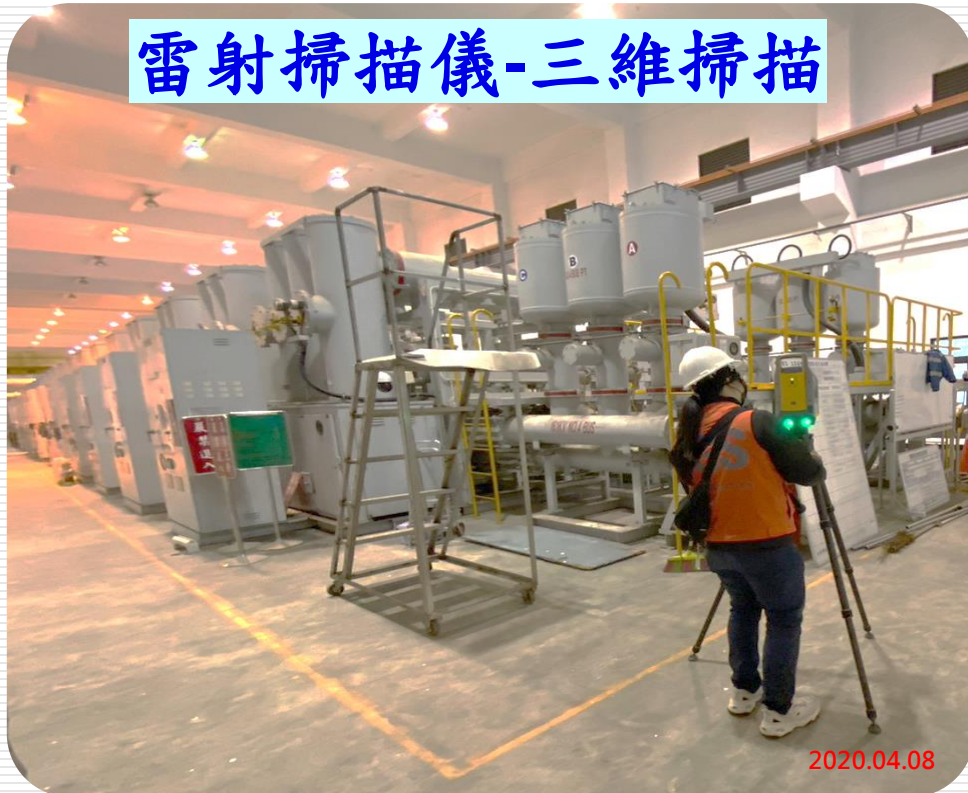
- ✓ 雷射掃描真實環境，並匯入**Autodesk Revit**及**BIM**建置成模型。
- ✓ 運用**Solidworks**，模擬設備拆裝程序確保精準度節省大量的時間及成本，讓GIS有效率且正確地安裝。

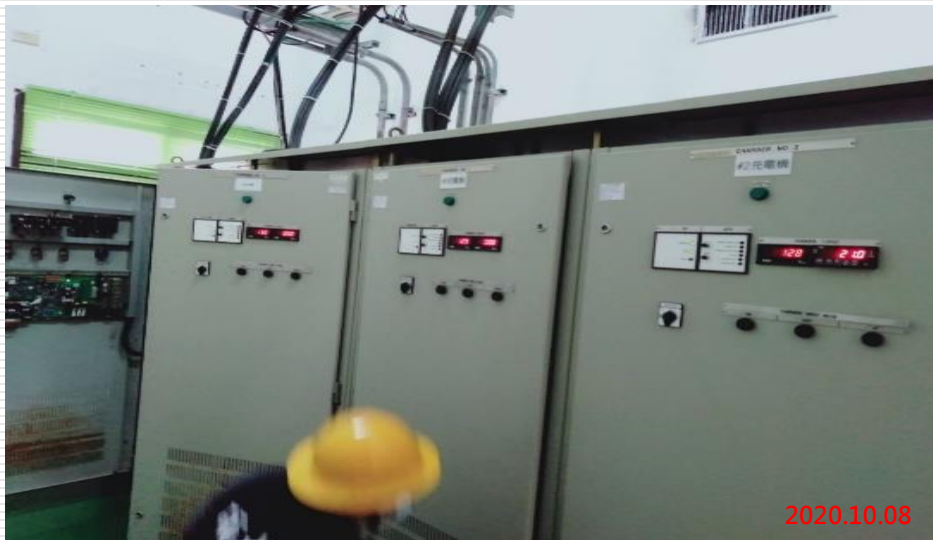
直流充電機	維 護	操 作	警 示 功 能
既有直流充電機	國外製造、原廠無法支援檢修、已無零件可採購更換	非中文介面	告警項目少
新設直流充電機	國內製造、原廠可即時支援檢修、且零件充足	中文介面方便運維人員辨識	增加多組告警項目， 運維人員便於判讀

既有直流充電機

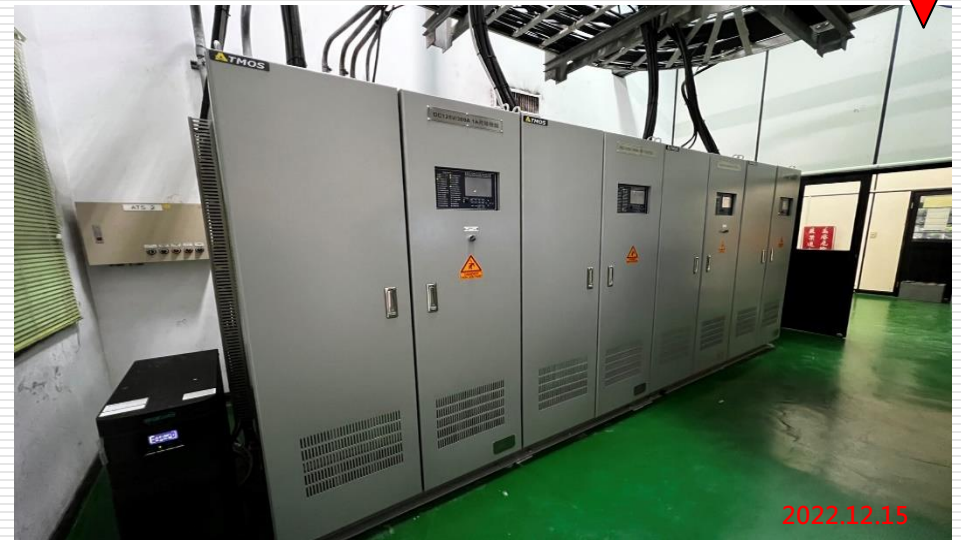
新設直流充電機
