# 公共工程金質獎 公共工程品質優良獎 推薦表

工程名稱：蘇樂野溪囚砂設施治理工程第一期

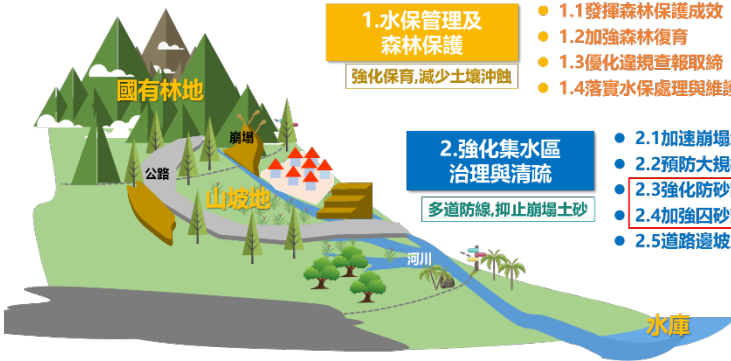
<p>The diagram illustrates a watershed management strategy. It shows a cross-section of a landscape with '國有林地' (National Forest Land) on the left, a '崩塌' (Landslide) area, a '公路' (Road), and '山坡地' (Sloped Land). A '河川' (River) flows from the slope down to a '水庫' (Reservoir). The strategy is divided into two main parts: 1. Water management and forest protection, and 2. Strengthening watershed management and sediment control. Each part has several specific actions listed next to it.</p> <div style="display: flex; justify-content: space-around;"> <div style="border: 1px solid black; padding: 5px; width: 45%;"> <p><b>1. 水保管理及森林保護</b></p> <p>強化保育, 減少土壤沖蝕</p> <ul style="list-style-type: none"> <li>● 1.1 發揮森林保護成效</li> <li>● 1.2 加強森林復育</li> <li>● 1.3 優化違規查報取締</li> <li>● 1.4 落實水保處理與維護</li> </ul> </div> <div style="border: 1px solid black; padding: 5px; width: 45%;"> <p><b>2. 強化集水區治理與清疏</b></p> <p>多道防線, 抑止崩塌土砂</p> <ul style="list-style-type: none"> <li>● 2.1 加速崩塌地復育</li> <li>● 2.2 預防大規模崩塌災害</li> <li>● 2.3 強化防砂設施</li> <li>● 2.4 加強囚砂設施</li> <li>● 2.5 道路邊坡崩塌處理</li> </ul> </div> </div> </div> <p>(二)預期效益</p> <ol style="list-style-type: none"> <li>1、增加囚砂量。</li> <li>2、節能減碳。</li> <li>3、降低清淤成本。</li> <li>4、增加防洪能力。</li> </ol>

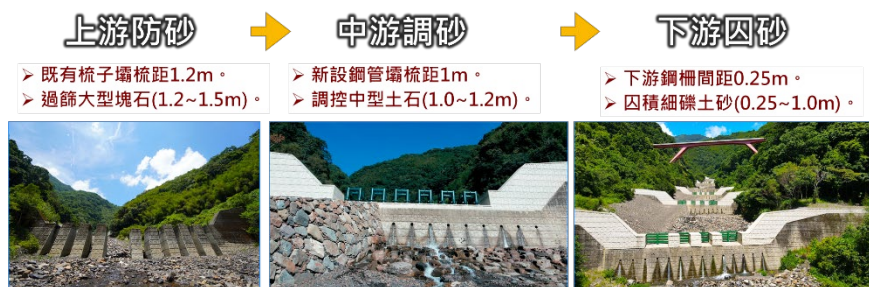
林業及自然保育署在上游設置鋼管壩(梳距 2m)攔阻大塊石，本分署先透過縮小溢洪口及加高壩體活化舊壩創造囚砂空間，選用鋼管(梳距 1m)及 H 型鋼柵(柵距 0.25m)過篩土砂(如下照片)。

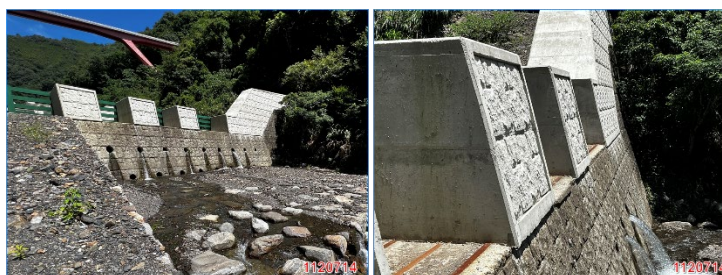
既有防砂設施模板組立不牢固致影響局部外露面斜率，本工程模板組立前均詳細測量，並依照現況進行微調，本案新舊構造物銜界面平順(如下照片)。

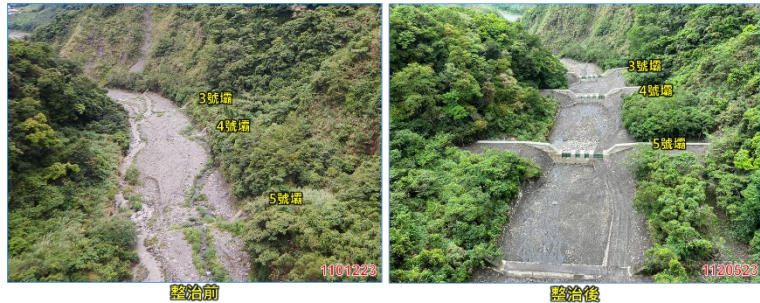
蘇樂野溪早期因受土石流影響，既有防砂構造物溢洪口均以土石流進行水理檢算，經多年整治後，現況溪床已趨穩定，故改以高含砂流進行水理檢算，約可減少 11m 之溢洪口寬度，另外透過加高防砂設施 2m，約可創造 5.2 萬方之囚砂空間，既有溪床土砂清疏(約 1.8 萬方)以構築施工便道，共創造 7.0 萬方囚砂空間。

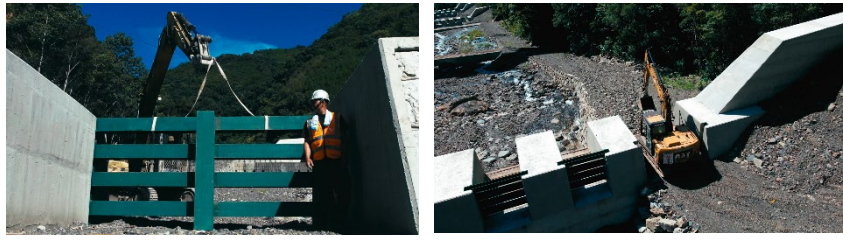
溢洪口 2 側均預留 4m 通道，僅需將 H 型鋼吊起即可供重機具穿越(如下照片)。

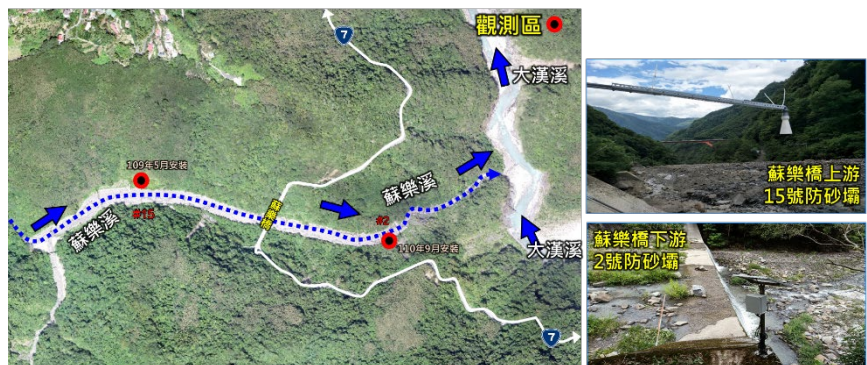
透過他按專業勞務契約，佈設水砂觀測儀器於交通便利及通訊條件佳之固定斷面處，以取得上下游通過之水砂量體，作為評估因砂量之依據。

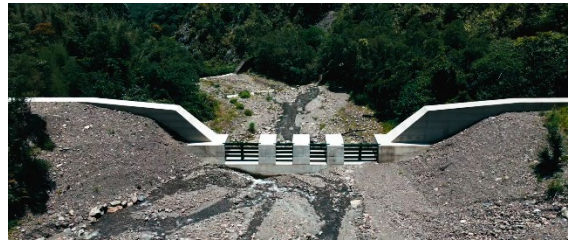
溪床土砂清疏構築之施工便道可作為縱向生物廊道，16處緩坡堆疊設置可回復橫向生物廊道。

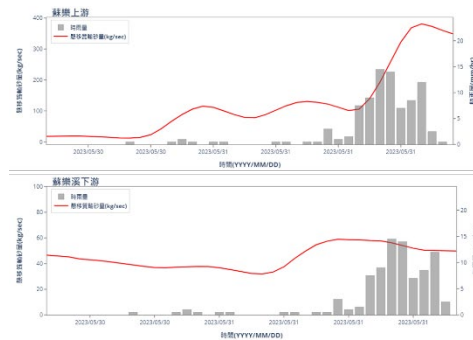
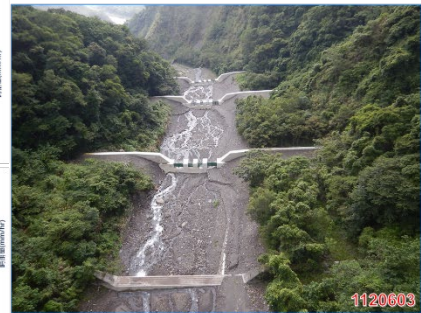
整體囚砂情形

(一)本工程完工後經歷多場降雨，已能有效發揮囚砂效益，根據水砂觀測結果，約囚砂 0.9 萬方，透過空拍照片亦可清晰辨別囚砂情形。
