第 23 屆公共工程金質獎
公共設施維護管理獎
推薦書

<p>※機關別</p>	<p><input checked="" type="checkbox"/>中央 <input type="checkbox"/>地方</p>
<p>※設施維護名稱</p>	<p>牛埔泥岩水土保持教學園區</p>

※地點	臺南市龍崎區				
※設施興建 總規模金額	49,000 仟元	※級 別	<input type="checkbox"/> 第一級 <input type="checkbox"/> 第二級 <input type="checkbox"/> 第三級 <input checked="" type="checkbox"/> 第四級 <input type="checkbox"/> 第五級		
※設施興建分項金額	1. 「牛埔周邊農塘維護及排水改善工程」 結算金額 2,100 仟元 2. 「牛埔泥岩水土保持教學園區內步道及排水改善工程」 結算金額 2,000 仟元 3. 「107 年度牛埔泥岩水土保持教學園區既有設施改善工程」 結算金額 1,800 仟元 4. 「108 年度水土保持教學場域既有設施改善工程」 結算金額 3,800 仟元 5. 「109 年度水土保持教學場域既有設施改善工程」 結算金額 3,800 仟元 6. 「牛埔 2 號滯洪保水設施改善二期工程」 結算金額 18,000 仟元 7. 「牛埔及沙田水土保持戶外教室環境改善工程」 結算金額 6,000 仟元 8. 「111 年度牛埔泥岩水土保持教學園區改善工程」 結算金額 6,500 仟元 9. 「112 年度牛埔泥岩水土保持教學園區既有設施改善工程」 結算金額 5,000 仟元 合計 49,000 仟元				
※啟用日期 (92 年 5 月 20 日)	牛埔泥岩水土保持教學園區開園	※推薦時設施 使用時間 (112 年 7 月 31 日)	牛埔泥岩水土保持教學園區暨環境教育場域	※使用 年限	20 年
※抽查機關	農業部農村發展及水土保持署				
※歷次抽查日期	112 年 6 月 20 日	※歷次抽查分數	85 分

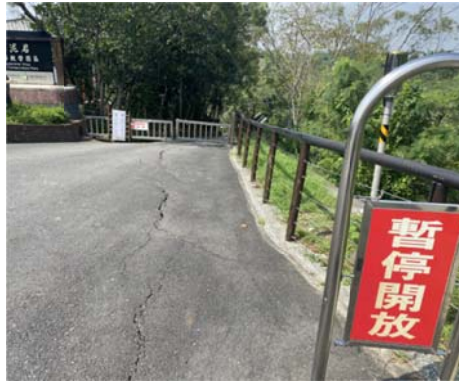
一、人員及車輛管制

- 豪雨颱風時關閉園區管制門，管制車輛及人員進入。
- 園區入口處設有告示牌，標示園區是否開放。

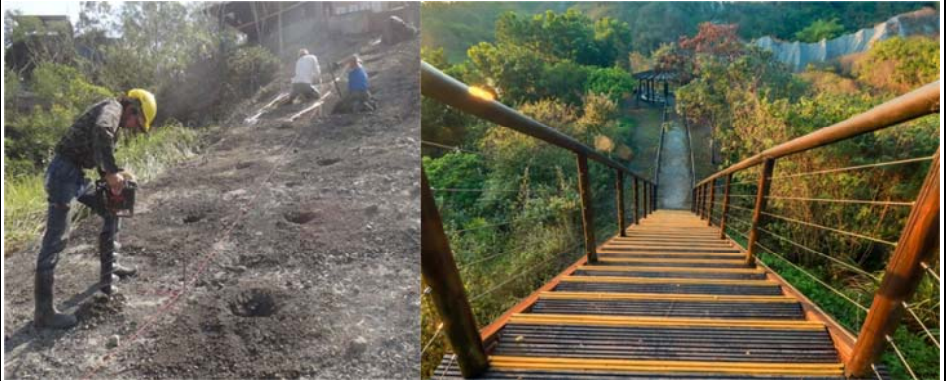
1. 坡面最小擾動—以手持機具鑽掘木棧道基座，減少對於既有坡面的擾動，並以不影響既有林木的前提下作業，尊重園區的土與樹。

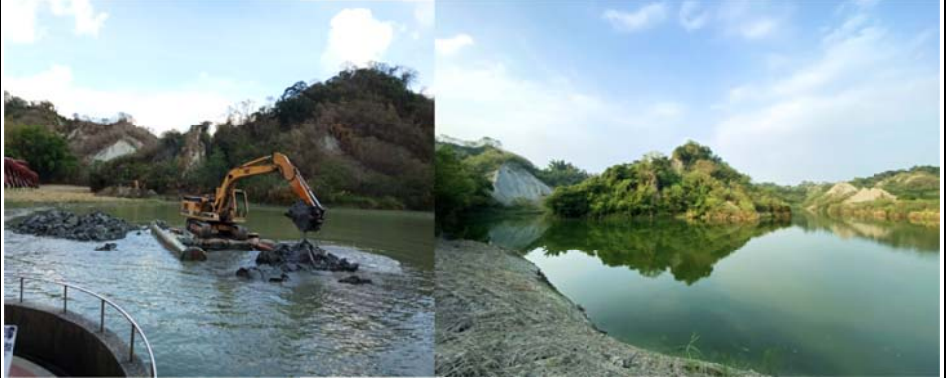
2. 水域最小擾動—以水中清疏工法進行農塘清疏，施工期間不必將水體抽乾，魚蝦等水中生物無損滅，也讓使用者對於場域的維護感受是改善而不是再次破壞生態及環境。

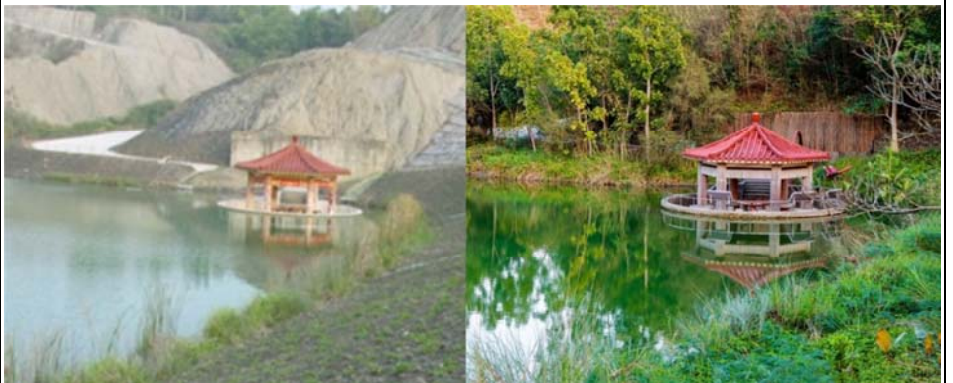
- 1.裸露泥岩邊坡經過多年持續維護讓泥岩惡地再創生機。

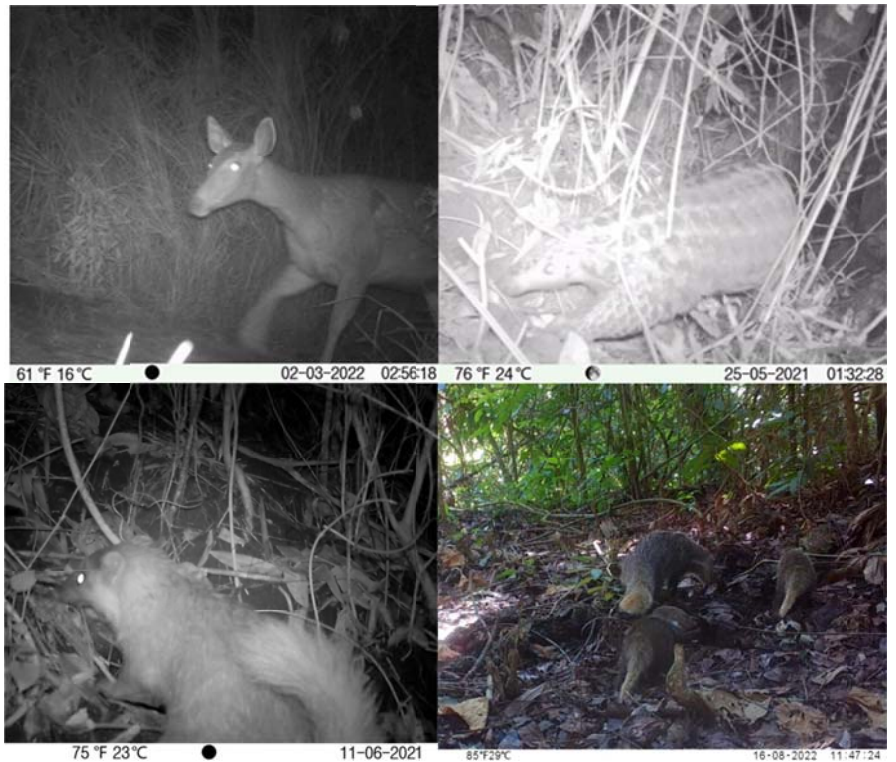
- 2.生態保育持續觀測—園區內設置紅外線自動攝影機，觀測生物動態。

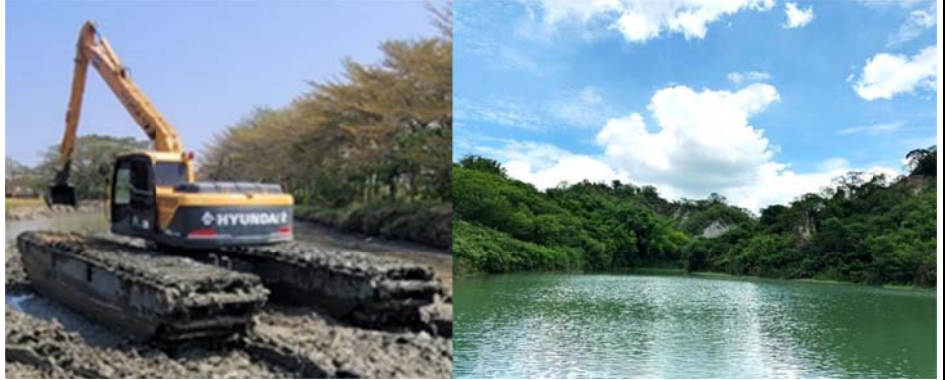
1.水陸兩用挖土機具—最小干擾及最短時間完成農塘清疏，全區清疏池水不放乾不影響水域棲地。

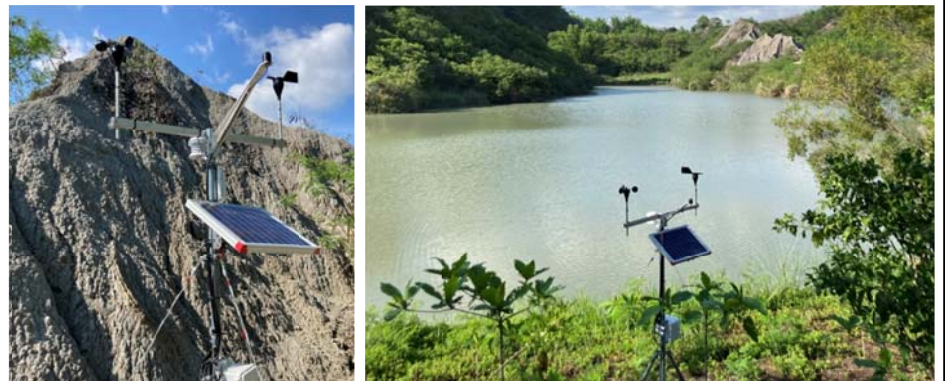
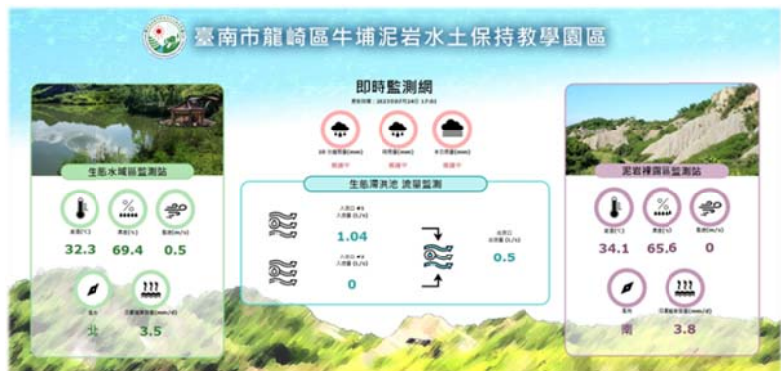
2.雲端觀測系統構建 泥岩農塘微氣候變化成果及解說資訊

- 設置對照組觀測站：農塘池畔、裸露泥岩區
- 自動化監測記錄氣溫、相對濕度、風速、風向、日輻射量、蒸發量
- 4G 雲端傳輸資料以利彙整分析。
- 同時展示於園區的微氣候觀測教室螢幕。
- 相對濕度平均增加 2.41%，日平均氣溫降低 0.41 °C，非雨季期間日平均氣溫低 0.30°C，日平均蒸發量減少 0.48 mm，一年下來等於減少了 175 mm 的蒸發量，相當於儲蓄了 5.9 % 的年降雨量。

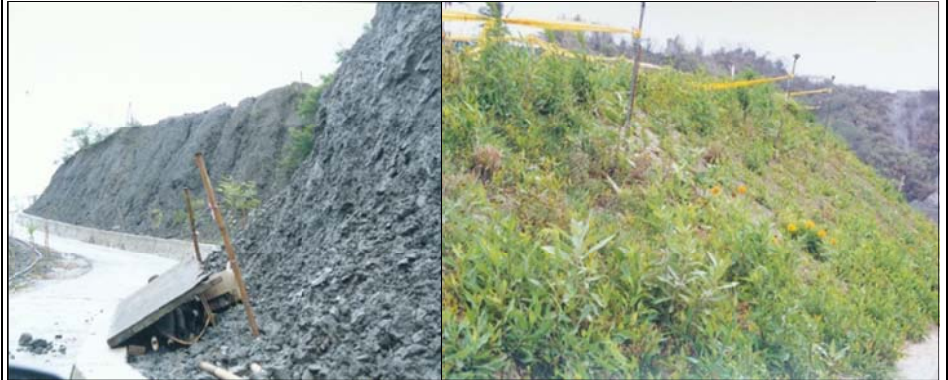
1.泥岩邊坡植生綠化成功 -泥岩由於整治困難，是農業部農村發展及水土保持署深入鄉間工作以來最艱辛的挑戰。
