第23屆公共工程金質獎

「士林主幹管、建國南北路及吉林路次幹管」
之維護管理作業

主辦單位：臺北市政府工務局衛生下水道工程處

臺北市污水下水道
主、次幹管管渠
延壽統包工程(第1期)

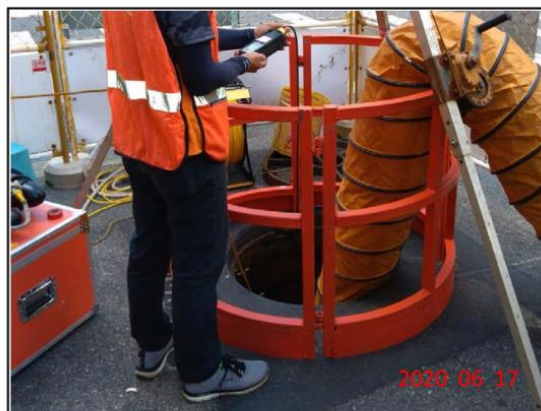
人孔護欄踢腳

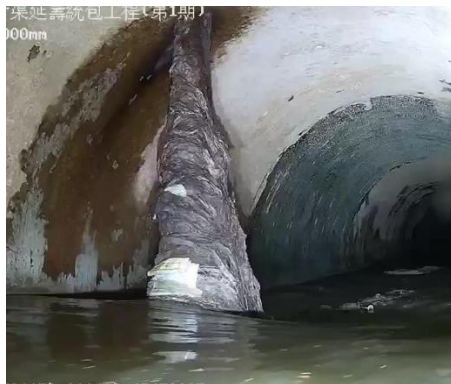
管線遭受外力損害
